模式地における大桑層と犀川層との不整合について — “めがね橋” 跡ボーリング試料の解析から —

An unconformity between the Pleistocene Omma and Miocene Saikawa
Formations in Kanazawa City, central Japan

図1. 金沢地域における犀川“めがね橋”跡の位置 (a), ならびに“めがね橋”跡周辺の地質図およびボーリング地点 BV-3 (b).

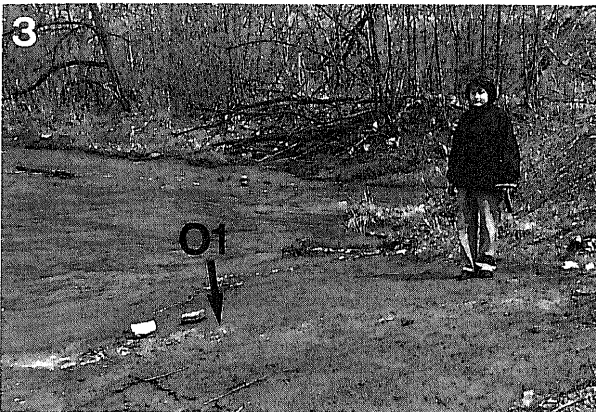
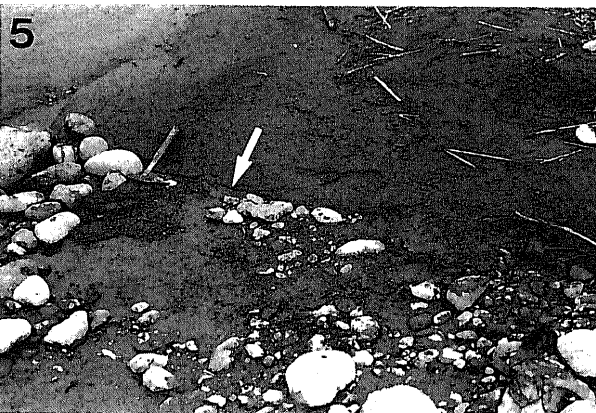
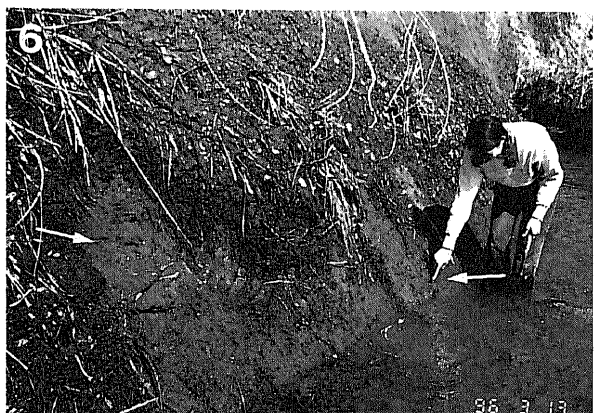
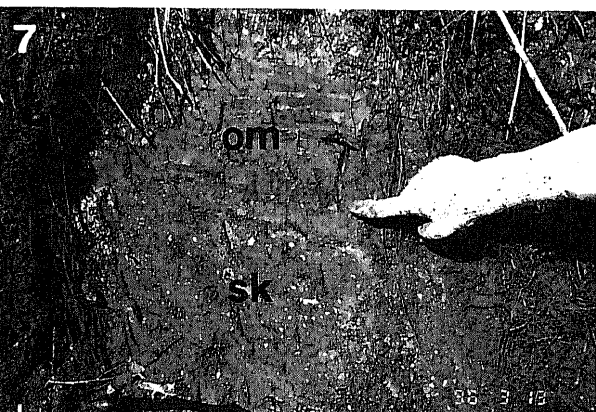
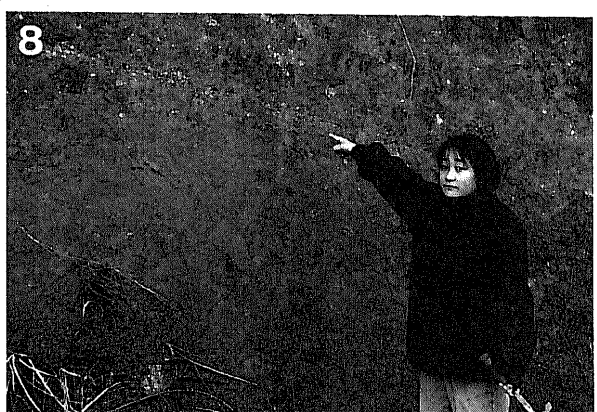
図版 1. 大桑層および犀川層の露頭写真

写真 1. 犀川河原で観察される更新統大桑層 (om) と中新統犀川層 (sk) との不整合.

Fig. 1. An unconformity between the Pleistocene Omma (om) and Miocene Saikawa (sk) Formations at the riverside of the Sai River, Kanazawa City.

写真 2. 犀川河原における不整合面の拡大.

写真 3. 犀川河原の大桑層下部に挟在する凝灰岩層 O1 (矢印).

写真 4. 犀川河原に露出する犀川層の岩相.

写真 5. 犀川河原の大桑層下部を切断する逆断層 (矢印).

写真 6. “めがね橋” 跡西方の崖に露出する大桑層と犀川層との不整合 (矢印).

写真 7. 同崖における不整合面.

写真 8. 同崖に露出する大桑層.

“めがね橋”跡周辺の地質概要を図1に示す。同橋跡から下流側の両岸には、約300mにわたり大桑層が連続して露出する。一方、上流側では右岸のみに約100mにわたって大桑層ならびに犀川層が露出し、同橋跡から上流約70mの川岸には、ほぼ東西走向を示し北方へ約9°傾斜する両層の不整合面が直接観察される(図版1, 写真1)。不整合面直上の大桑層は、ほぼ東西ないし東北東～西南西走向で北方に9～14°傾斜する。同層は主として炭化植物破片に富む泥質砂岩からなり、巣穴を主体とする生痕化石が散在する。また、直径数mmの白色軽石や直径3cm前後の緑色岩礫が散在する(図版1, 写真2)。さらに、不整合面より同橋跡にかけては緑色岩やチャートなどを主体とする細礫岩層が少なくとも3層準に挟在する。また、河原で観察される不整合面から約80m下流の犀川右岸(“めがね橋”跡直下)には、層厚約40cmの白色凝灰岩(O1; Hasegawa, 1979; 土ほか, 1985; 図版1, 写真3)が挟在し、本凝灰岩より上位の同層からは貝化石が多産するようになる。

み直径数cmの白色軽石が散在する（図版1，写真4）。層理面が不明瞭なため走向・傾斜は直接測定できないが，含有植物破片や軽石の方向性からその地質構造は上位の大桑層に準ずるものと推定される。両層の不整合付近には，ほぼ東西走向にのびる節理が発達する。また，不整合から約7m上流側の犀川層分布域中には北西－南東走向で南西62°に傾斜する断層が，一方不整合から約6m下流側の大桑層分布域中には西北西－東南東走向で南南西に32°傾斜する断層が確認され（図版1，写真5），断層周辺の地層の分布状況からみても逆断層と判断される。

一方，“めがね橋”跡の西方約50mにある道路沿いの崖にも両層の好露出があり，不整合面が直接観察される。不整合面はほぼ東西走向を有し，北方に14°傾斜する（図版1，写真6，7）。ここでの大桑層は犀川河原に露出する同層と比べ全体に粗粒であるが，直径数cmの白色軽石や炭化植物破片が散在し，巢穴を主体とする生痕が散在もしくは層をなして発達する岩相は，模式地の岩相と類似する（図版1，写真8）。一方，ここでの犀川層は暗灰白色を呈する凝灰質砂岩よりなり，長さ3cm程度の炭化植物破片に富み，直径数cmの白色軽石が散在する。層理面が不明瞭なため走向・傾斜は直接測定されないが，含有植物破片や軽石の方向性からその地質構造は上位の大桑層に準ずるものと推定される。この露頭でも犀川河原で確認される断層の延長もしくは同系統の断層と考えられる，西北西－東南東走向で南南西に35°傾斜する断層が確認され，断層周辺の地層の分布状況からこれも逆断層と判断される。

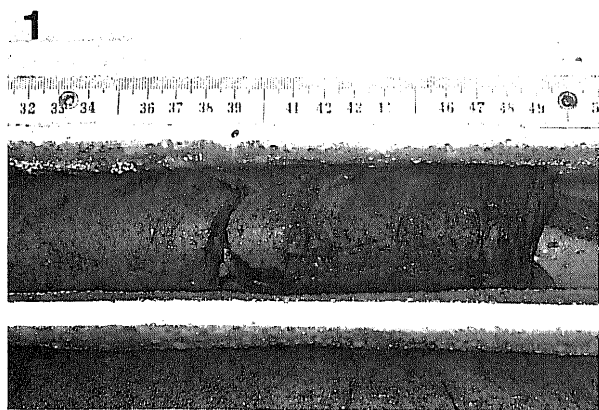
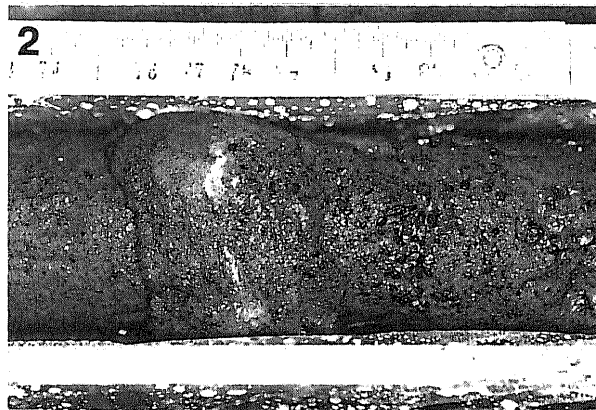
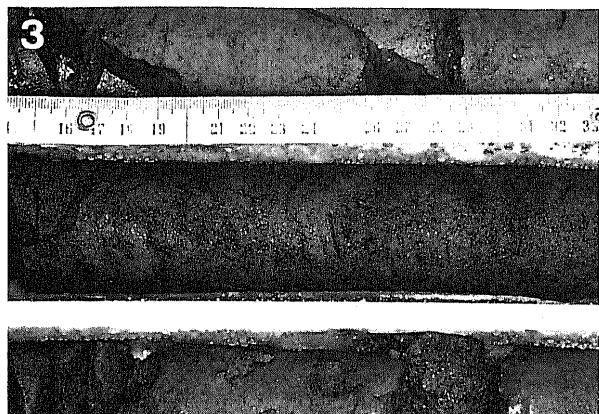
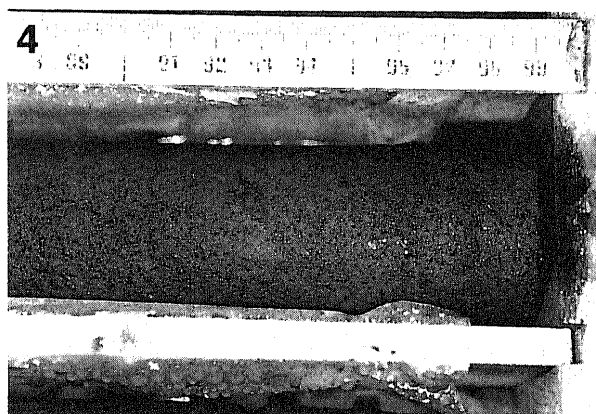
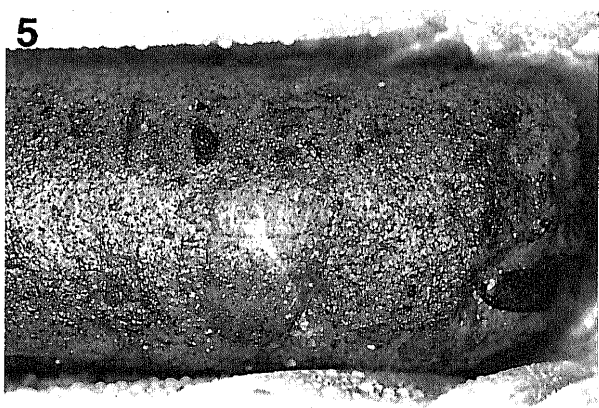
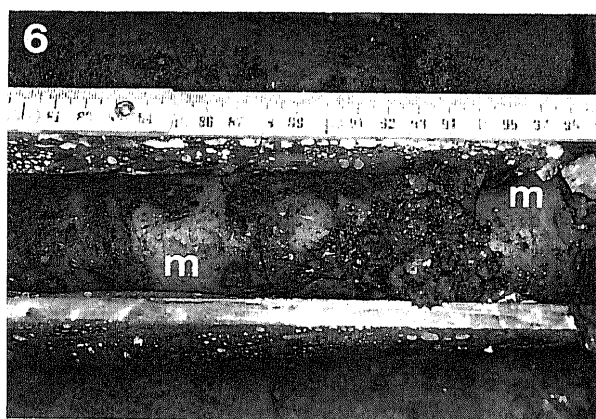
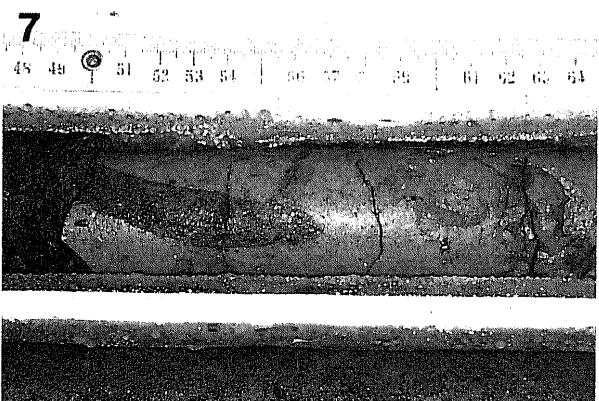
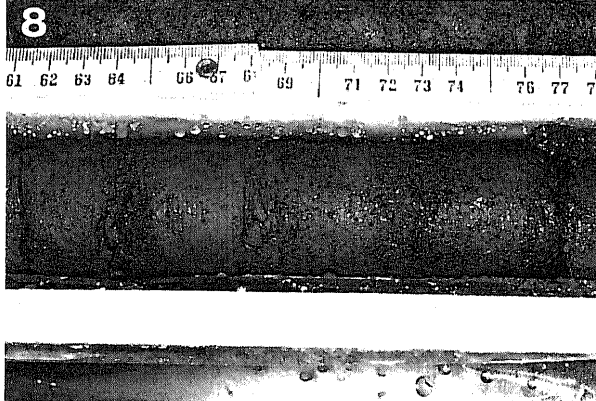
図版 3. ボーリング試料 BV-3 の岩相詳細

写真 1. 大桑層の泥質砂岩中に弱発達する平行葉理 (深さ 10.31~10.51m).

写真 2. 大桑層の泥質砂岩中に散在する細礫 (深さ 8.73~8.86m)

写真 3. 大桑層の砂質泥岩中に発達する生物擾乱 (深さ 11.14~11.34m).

写真 4. 大桑層の砂質泥岩に挟在する細粒砂岩 (深さ 11.87~11.99m).

写真 5. 大桑層基底部の細礫岩 (深さ 23.92~24.00m).

写真 6. 大桑層に挟在する泥岩 (深さ 8.79~9.00m).

写真 7. 大桑層に挟在する黄白色凝灰岩 OV (深さ 10.48~10.65m).

写真 8. 犀川層の灰白色凝灰質泥岩 (深さ 24.60~24.78m).

試料中の大桑層のほぼ全体を構成する泥質砂岩は、含泥率が全体を通し20～50%であり、砂は主として細～中粒の斜長石・石英・火山ガラス・岩片などから構成される。斜長石・石英粒子の淘汰は不良で円磨度も低い。火山ガラスは一般に白色のパミス型を主体とするが、バブルウォール型もまれに認められる。とくに試料最上部の2.54～5.00mの層準には粗粒でパミス型の火山ガラスが卓越する。岩片は緑色凝灰岩・頁岩・チャートなどから構成される。10.19, 10.42, 16.73, 16.80, 18.92mの層準では、それぞれ不明瞭ながらも泥質砂岩中に平行葉理が発達する(図版3, 写真1)。また、8.55～8.70mの層準では、泥質砂岩の基質および散在する礫の両方が上方へ細粒化する傾向にある。泥質砂岩全体に散在する礫は、一般に直径が1cm以下であり、円磨度はきわめて良好である(図版3, 写真2)。緑色凝灰岩を主体とし、玄武岩・チャート・頁岩なども認められる。礫の配置に方向性は見いだせない。生物擾乱は明瞭な巣穴痕と確認されるものもあるが、著しい発達のためその原型が不明のものがほとんどである。生物擾乱は本層全体を通して発達する(図版3, 写真3)が、数10cm～1m間隔でその発達の増減が観察され、とくに9.42～9.95mの層準には発達が著しい。試料に散在する炭化植物破片は、一般には長さが1cm以下であるが、まれに3cmに達するものも認められ、鏡下での形状から木片を起源とする可能性が高い。炭化植物破片も本層全体を通し、20～50cm間隔でその含有量が増減する傾向にある。泥質砂岩は一般に濡れた状態では暗緑灰色を呈するが、層準によっては緑色を帯びた部分も認められる。

挟在する細～粗粒砂岩の薄層は、厚さが1～3cmであり、一般にその上下の境界は漸移的であるが、11.97m付近に挟在する細粒砂岩のみは下位の泥質砂岩と明瞭な浸食面で接する(図版3, 写真4)。砂の淘汰は不良で、10～20%の泥の基質を含むものがほとんどである。しかし、21.55m付近に挟在する細粒砂岩は泥の基質をほとんど含まない。砂は主として斜長石・石英・岩片などから構成される。試料の9.42mおよび12.42m付近に挟在する細粒砂岩には、未発達ながらも級化構造が認められる。

細礫岩は7.80～7.95mならびに試料中の大桑層最下部にあたる23.40～24.00mの層準に発達する。前者では、層厚3cm前後のものが3層準に認められ、いずれも細礫を主体とする。個々の礫は泥質砂岩の基質中に散在する構造(matrix-supported)を呈する。礫の円磨度は高く、淘汰も比較的良好である。礫は緑色凝灰岩が卓越し、頁岩・玄武岩・チャートがわずかに含まれる。これに対し後者(図版3, 写真5)では、細～中礫を主体とする礫は、泥質砂岩の基質中に散在する傾向がより顕著であり、円磨度は比較的良好であるが淘汰はきわめて不良である。個々の礫は基質中に散在する構造(matrix-supported)を呈するが、一部には礫同士が直接する場合もある。礫は緑色凝灰岩を主体とし、ほかにチャートおよび玄武岩から構成される。いずれの層準でも礫の配列に方向性は見いだせない。

凝灰質泥岩は灰白色を呈し層厚5cmで、8.85～8.90mの層準に挟在する(図版3, 写真6)。しかし、この凝灰質泥岩は、大桑層中の大～巨礫である可能性もある。上下の泥質砂岩との境界はきわめて明瞭かつ不規則である。上下の泥質砂岩と接する部分は顕著な暗黄緑色を呈し、漸移的に中央の灰白色部へと移行する。また、本凝灰質泥岩層の上下方それぞれに約2cmほど離れて同質の泥岩礫が存在し、これらの礫にも周辺には暗黄緑色を呈する部分が認められる。生物擾乱は認められない。

黄灰白色凝灰岩は10.49～10.82mの層準に層厚約30cmで挟在する（図版3，写真7）。巣穴を主体とする生物擾乱が観察される。上下の泥質砂岩との境界はきわめて明瞭である。岩相ならびに挟在層準から、めがね橋付近に露出する白色凝灰岩（O1：Hasegawa, 1979）とは異なるものと考えられることから、本凝灰岩をOV凝灰岩と命名する。

ボーリング試料の最下部約1mを構成する犀川層は、全体を通し細粒で灰白色を呈する凝灰質泥岩より構成される（図版3，写真8）。含泥率は全体を通して70%以上である。上位の大桑層へは幅3cm程度で漸移する。上部約30cmはとくに細粒で、細かい炭化植物破片が散在する。24.48, 24.55および24.60mの層準には、幅数cmの破碎帯が認められる。犀川層の砂は、細粒の斜長石・石英・火山ガラス・不透明鉱物などから構成される。鉱物粒子の淘汰は不良で円磨度も低い。火山ガラスはほとんどが白色のパミス型である。24.70m以下には層厚数～10cmの中粒砂岩、含礫粗粒砂岩および細礫岩の薄層が4枚挟在する。中粒砂岩および含礫粗粒砂岩・細礫岩を構成する砂は、淘汰不良の軽石および斜長石であり、ほかに石英および不透明鉱物などがわずかに認められる。いずれも円磨・淘汰ともに不良である。一方、含礫粗粒砂岩および細礫岩を構成する礫は、直径1cm程度の軽石および頁岩を主体とし、円磨度は比較的良好であるが淘汰は不良である。礫の配列に方向性は見いだせない。
